*Marek Cala**, *Sebastian Olesiak**, *Tadeusz Tatara***, *Daniel Walach**

ANALIZA ODPORNOŚCI ZABYTKOWEGO KOŚCIOŁA P.W. ŚW. JERZEGO W RYDUŁTOWACH NA OBCIĄŻENIA DYNAMICZNE WYWOŁANE DZIAŁALNOŚCIĄ GÓRNICZĄ

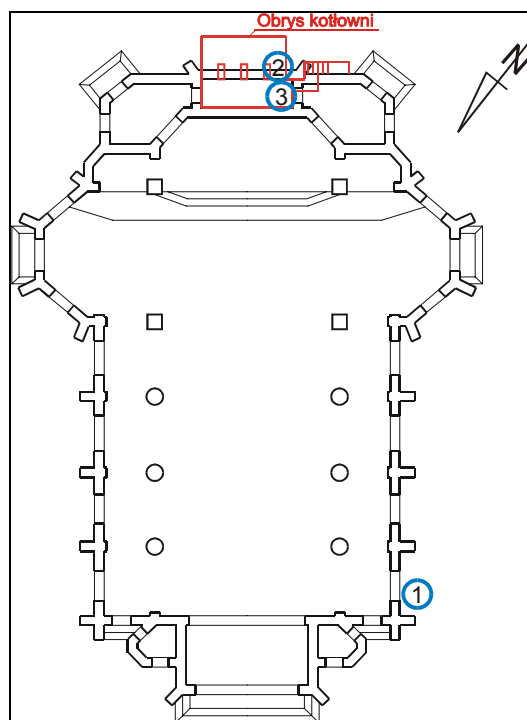
Rys. 2. Rzut kościoła z zaznaczonymi miejscami wykonania odkrywek fundamentów

W celu dokładnej oceny stanu technicznego fundamentów wykonano trzy odkrywki na głębokość około 0,5 m poniżej poziomu posadowienia. Odkrywki zlokalizowano w miejscach, w których ściany kościoła wykazywały największe uszkodzenia, tj. przy południowo-zachodniej ścianie kościoła, w pobliżu przypory narożnej i sąsiedztwie rury spustowej oraz dwie w piwnicy kotłowni przy ścianie nośnej zakrystii, do której przylega przypora i w narożu ściany nośnej prezbiterium i zakrystii (rys. 2).

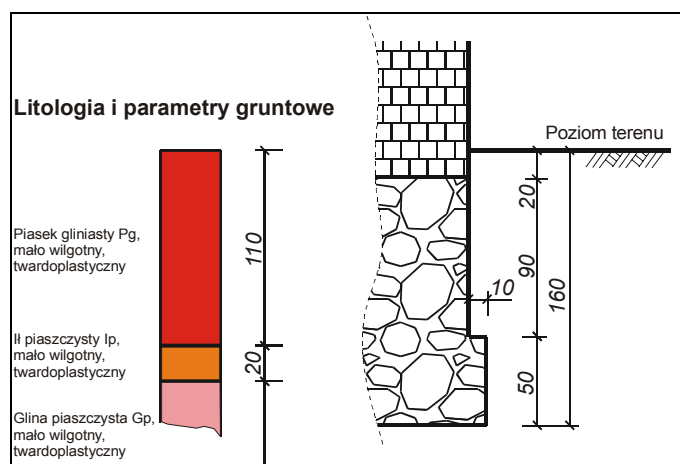
Rys. 3. Przekrój przez ścianę i fundament w odkrywce nr 1 wraz z profilem litologicznym

Ostatnią zbadaną warstwą zalegającą od głębokości 130 cm jest glina piaszczysta (Gp) barwy szarej, mało wilgotna, będąca w stanie twardoplastycznym (rys. 3).

Fundament w tej części kościoła wykonany został jako fundament kamienny na zaprawie wapiennej. Posadowiono go na głębokości 160 cm poniżej powierzchni terenu. Wysokość fundamentu wynosi 50 cm, po czym następuje zmniejszenie o ok. 10 cm szerokości fundamentu do szerokości ściany. Ściana fundamentowa o wysokości 90 cm wykonana jest także z piaskowca na zaprawie wapiennej. Bezpośrednio na ścianie fundamentowej ułożona jest ściana z cegły pełnej palonej na zaprawie wapiennej.

Budulec fundamentu i ściany fundamentowej to zбитy i wytrzymały piaskowiec barwy szarej. Badania makroskopowe piaskowca nie wykazywały śladów korozji, złuszczeń czy też przebarwień. Również zaprawa wapienna, stanowiąca spoiwo dla kamienia (piaskowca), była w bardzo dobrym stanie technicznym, podobnie jak odkryty fragment muru z cegły.

W odkrytym fundamencie nie stwierdzono występowania izolacji przeciwwilgociowej. Pomimo bezpośredniego sąsiedztwa rury spustowej i braku drenażu fundament nie wykazywał śladów zawilgocenia. W trakcie oględzin fundamentu nie stwierdzono także pęknięć czy szczelin, pomimo tego, że podłużna ściana nośna budynku kościoła w tym miejscu wykazywała największe uszkodzenia zarówno po stronie zewnętrznej, jak i wewnętrznej.
