## WYBRANE ZAGADNIENIA ANALIZY STATECZNOŚCI NASYPÓW KOLEJOWYCH

*Agnieszka Stopkowicz\*, Marek Cała\**

### Chosen problems of railway slope stability analysis

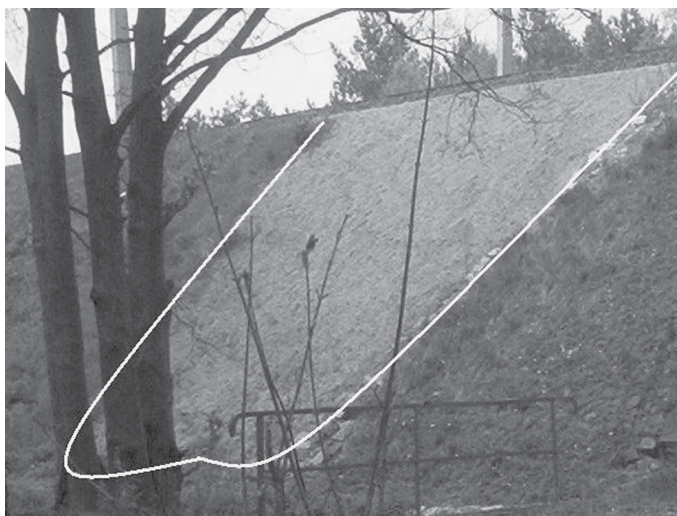
Fot. 1. Nasyp kolejowy z uzupełnieniem materiału w obrębie powierzchniowego zsuwu ośrodka (Fot. GeoPartner)

Doprowadzić to może do utraty stateczności nasypów. W obrębie nasypów często obserwowane można zsuwy płytkich, wierzchnich warstw (fot. 1), generalnie nienaruszających nośności nasypu. Jednakże ruch ośrodka powoduje odsłonięcie głębszych warstw budujących skarpe nasypową, co może w przyszłości doprowadzić do powstania osuwiska. Zjawiska osuwiskowe, szczególnie wystąpienie nagłego osunięcia się ziemi, stanowią poważne niebezpieczeństwo dla infrastruktury kolejowej i mogą doprowadzić do poważnych w skutkach awarii zagrażających życiu ludzkiemu.

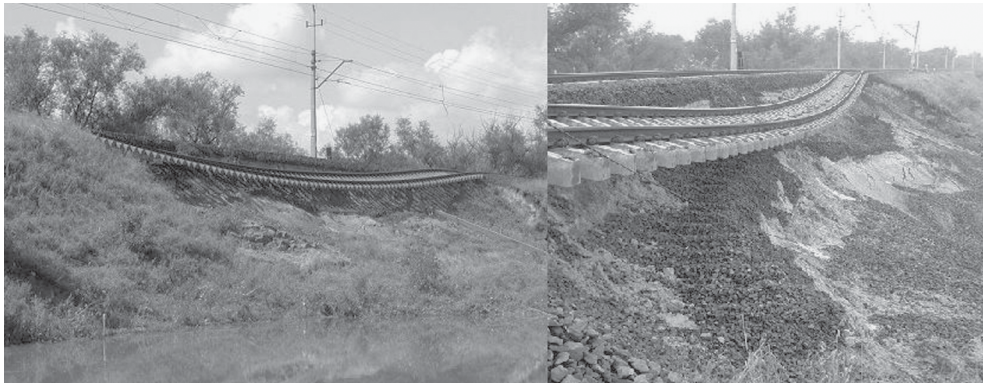
Osuwisko powstało na międzynarodowej linii kolejowej wiosną 2004 r. (fot. 2) po okresie intensywnych opadów. Prawdopodobnie wcześniej przeprowadzono w tym miejscu reprofilowanie starego, zbudowanego przez Niemców, nasypu co spowodowało naruszenie zewnętrznych warstw ochronnych i przyczynić się mogło do zainicjowania ruchów osuwiskowych.

Fot. 2. Osuwisko w obrębie nasypu kolejowego (fot. GeoPartner)

W miejscu osuwiska przeprowadzono uzupełnienie nasypu nowym materiałem. Na materiał osuwiskowy, bez usunięcia słabych warstw czy uszkodzonego słupa trakcji elektrycznej, usypano nowy ośrodek. Po niedługim czasie zaobserwowano na tym odcinku symptomy świadczące o dalszej niestateczności nasypu.

Przeprowadzona wizja lokalna, a także przeprowadzone badania pozwoliły stwierdzić, iż prawdopodobną przyczyną osunięcia się ziemi było znaczne nasiąknięcie wodą podtorza, co było efektem naruszenia wierzchniej warstwy izolacyjnej. Osunięcie się nasypu nastąpiło po długich okresach opadów deszczu, co spowodowało skumulowanie się w dłuższym okresie czasu stojącej, kilkudziesięciocentymetrowej warstwy wody w otoczeniu nasypu, który zlokalizowany był w centralnej części zlewni wód. Ponadto wiele zarzutów budzi nieprzemysłany i prawdopodobnie zrealizowany pośpiesznie sposób stabilizacji nasypu.

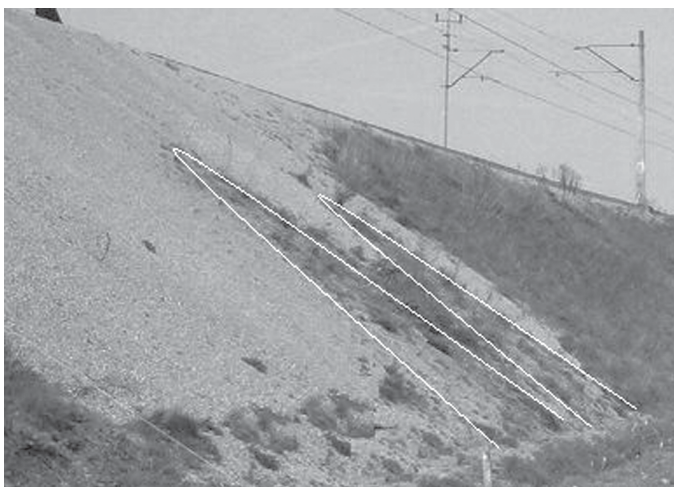
**Fot. 3.** Zrekonstruowany nasyp. Białą linią zaznaczono zasięg podciągania wody gruntowej (fot. GeoPartner)

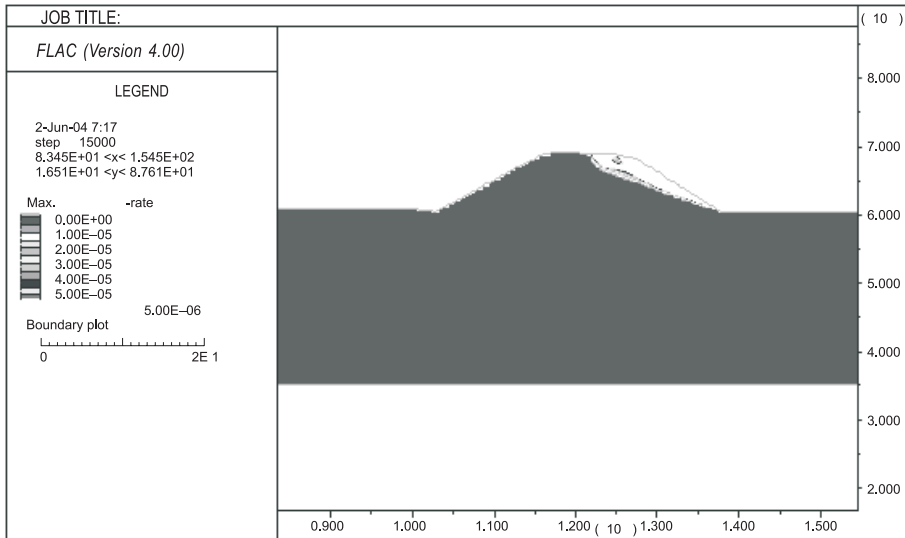
**Rys. 5.** Powierzchnia poślizgu  
wyznaczona na podstawie rozkładu odkształceń postaciowych dla  $FS_1 = 1,0$
