dozór techniczny

DOZÓR TECHNICZNY

TREŚĆ CZASOPISMA: zagadnienia techniczne i organizacyjne związane z urządzeniami technicznymi podlegającymi dozorowi technicznemu, takimi jak kotły parowe i wodne, rurociągi, zbiorniki ciśnieniowe, wytwornice acetylenowe, dźwigi, suwnice, żurawie, podesty, wciągarki – w zakresie projektowania, wytwarzania i eksploatacji tych urządzeń. Analizy awarii i nieszczęśliwych wypadków. Zagadnienia certyfikacji wyrobów, systemów zarządzania oraz personelu badań nieniszczących.

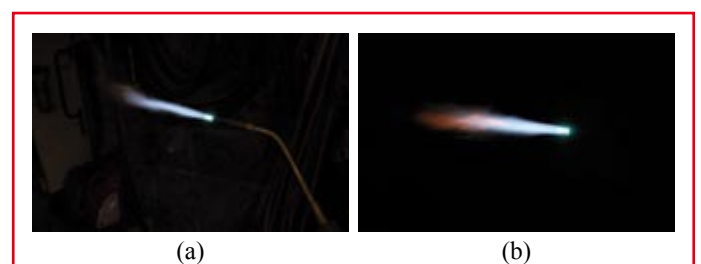
Rys. 3. przedstawia przykładowe kolorowe obrazy palnika do spawania gazowego przy różnych nastawach płomienia.

Rys. 3. Przykładowe obrazy zapalnego palnika do spawania gazowego z różnymi nastawami płomienia (a) oraz (b)

Pierwszy problem to warunki akwizycji obrazu, czyli rodzaj użytej kamery, rodzaj obiektywu i ewentualnych filtrów optycznych, ogniskowej obiektywu, odległości od palnika, oświetlenia zewnętrznego, czasu przesłony, itd. Należy pamiętać, że promieniowanie docierające do kamery z samego obszaru płomienia jest bardzo silne. Oznacza to, że zakres wartości (dynamika) sygnału intensywności jest bardzo duży – wartości tła są bliskie 0, podczas gdy wartości płomienia osiągną wartości maksymalne. Powoduje to zupełną dominację obszaru płomienia i „zgubienie” innych obiektów. Przy nieprawidłowych na-

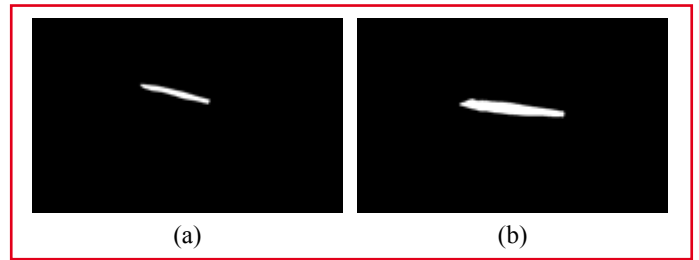
gdzie $I(m,n)$ oznacza wartość piksela na pozycji m, n , natomiast I_r oznacza wartość progową. 6 przedstawia obrazy z rys. 1 przetworzone zgodnie z procesem opisanym wzorem (3).

Rys. 6. Widok kity płomienia po operacji progowania

Na rys. 6 wyodrębnione zostały obszary płomienia. Kształt płomienia może być dalej analizowany, np. z wykorzystaniem metody momentów statystycznych lub też za pomocą morfologii matematycznej (13) - (15). W tym przypadku wartość progu została ustawiona na $I_r=200$. Z kolei rys. 7 przedstawia jądro płomienia, uzyskane po ustawieniu wartości $I_r=230$.

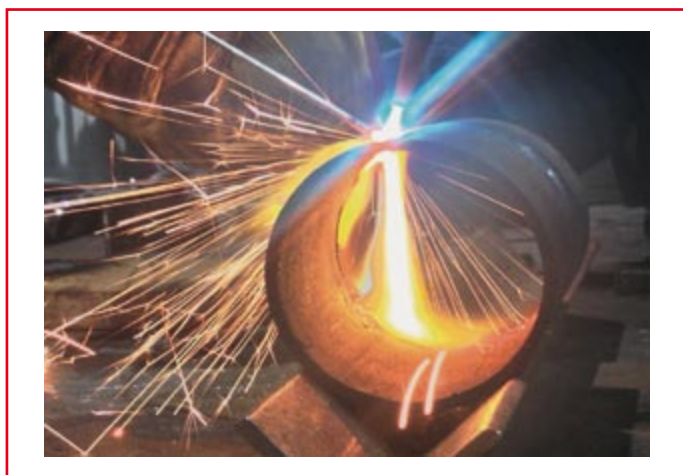
Rys. 14. Spawanie gazowe rury. Zdjęcie Mariusz Jaworski Kraków

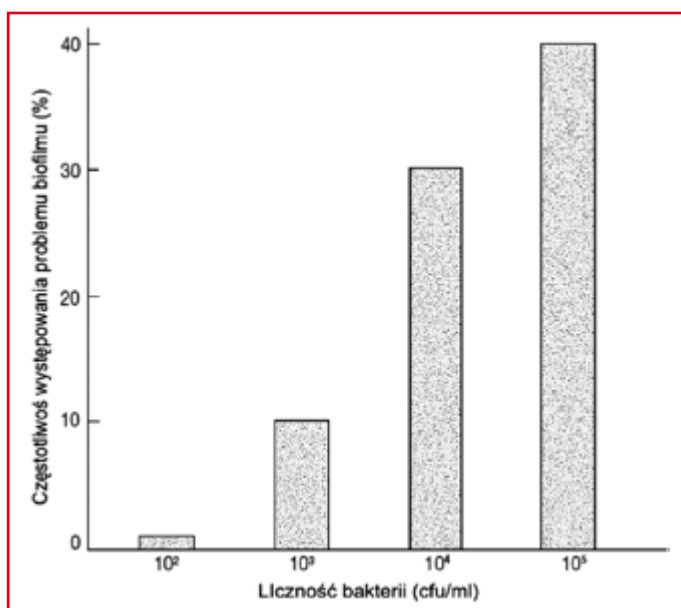
Rys. 2. Zależność częstotliwości występowania zjawiska biofilmu od stopnia skażenia mikrobiologicznego wody

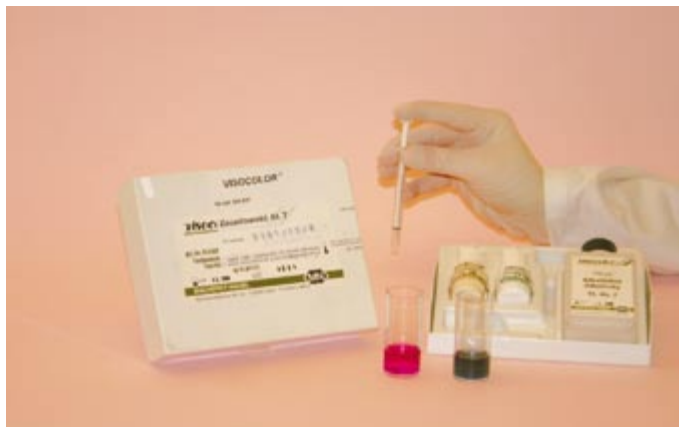
Fot. 2. Prosty test miareczkowy do oznaczania zasadowości z barwnym indykatorem.

miareczkowe, w których miareczkuje się próbkę wody z użyciem gotowego roztworu mianowanego odczynnika, w obecności barwnego indykatora. Punkt końcowy miareczkowania sygnalizowany jest zmianą barwy indykatora. Wynik pomiaru uzyskuje się po prostym przeliczeniu ilości zużytego odczynnika miareczkującego. Powyższą metodą można oznaczać szereg parametrów, jak np. twardość ogólną i wapniową, zasadowość m i p, chlorki, amoniak i inne.

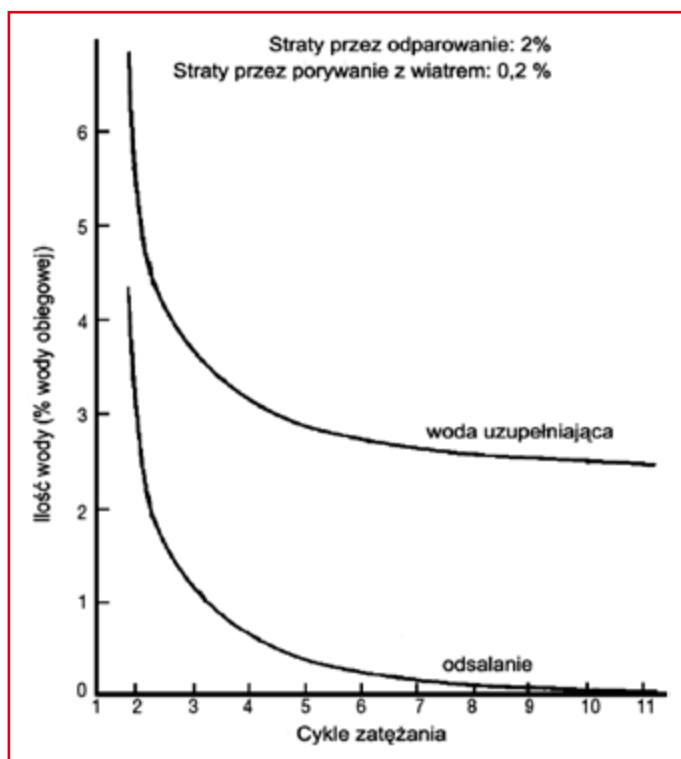
Rys. 3. Zależności pomiędzy ilością wody uzupełniającej, odsalaniem i cyklami załadowania w układzie chłodzenia z odparowaniem.

określonej liczby cykli załadowania, natomiast po jej przekroczeniu realna oszczędność wody uzupełniającej jest już bardzo niewielka. Zjawisko to zilustrowane jest na rysunku 3. Jak widać największą oszczędność wody uzupełniającej uzyskuje się dla 4, maksymalnie 5 cykli załadowania. Większe załadowanie wody obiegowej nie przynosi już znaczących oszczędności na wodzie uzupełniającej.

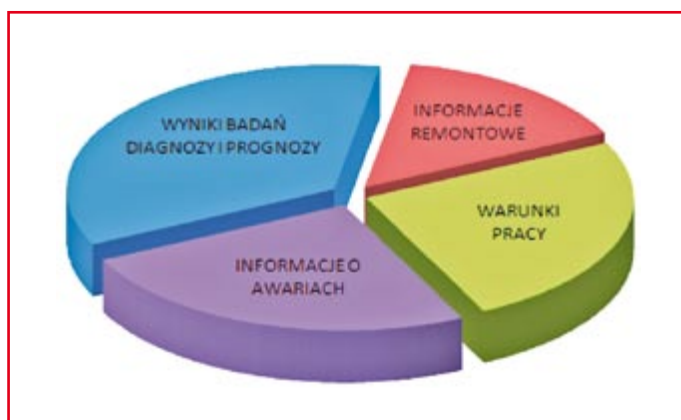
Diagnostyka stanowi podstawowe źródło danych do oceny stanu technicznego urządzenia/elementu. Analiza awaryjności, wybrane informacje remontowe, oraz dotyczące warunków pracy stanowią niezbędne uzupełnienie – rys. 2.

Rys. 2. Źródła informacji zapewniające wiedzę o stanie technicznym urządzenia/elementu.

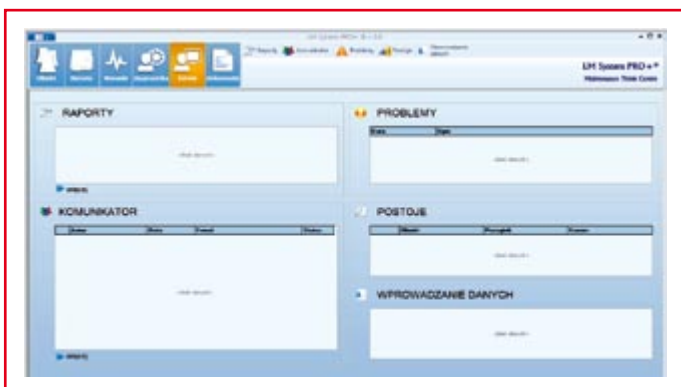
LM Serwis PRO wyposażony jest w okno serwisowe – rys. 4, na którym dostępne są poszczególne moduły, niezbędne do wykonywania usługi. W tym trybie odbywa się m.in. wprowadzanie danych oraz informacji z postojów, tj. tej części procesu diagnozowania,

Rys. 4. Okno serwisowe – LM Serwis PRO.

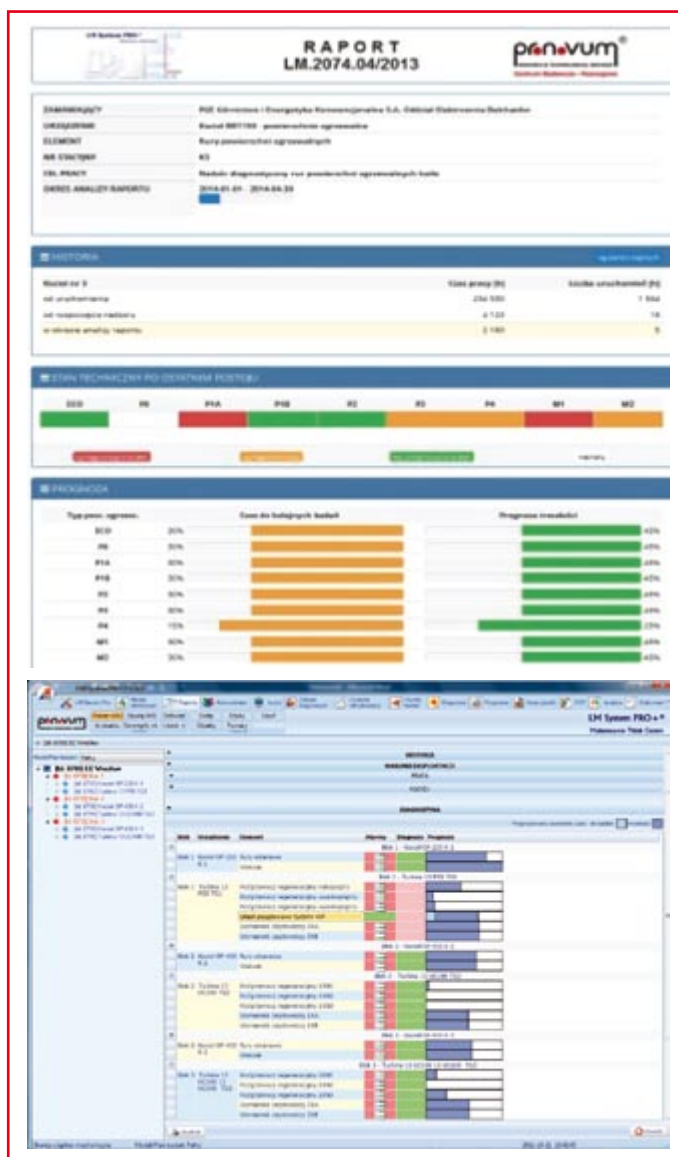
raz na określony czas jest komentowany przez Specjalistę Pro Novum w formie wniosków, zalecań, uwag – Rys. 5.

Rys. 5. Nadzór diagnostyczny – raport systemowy.

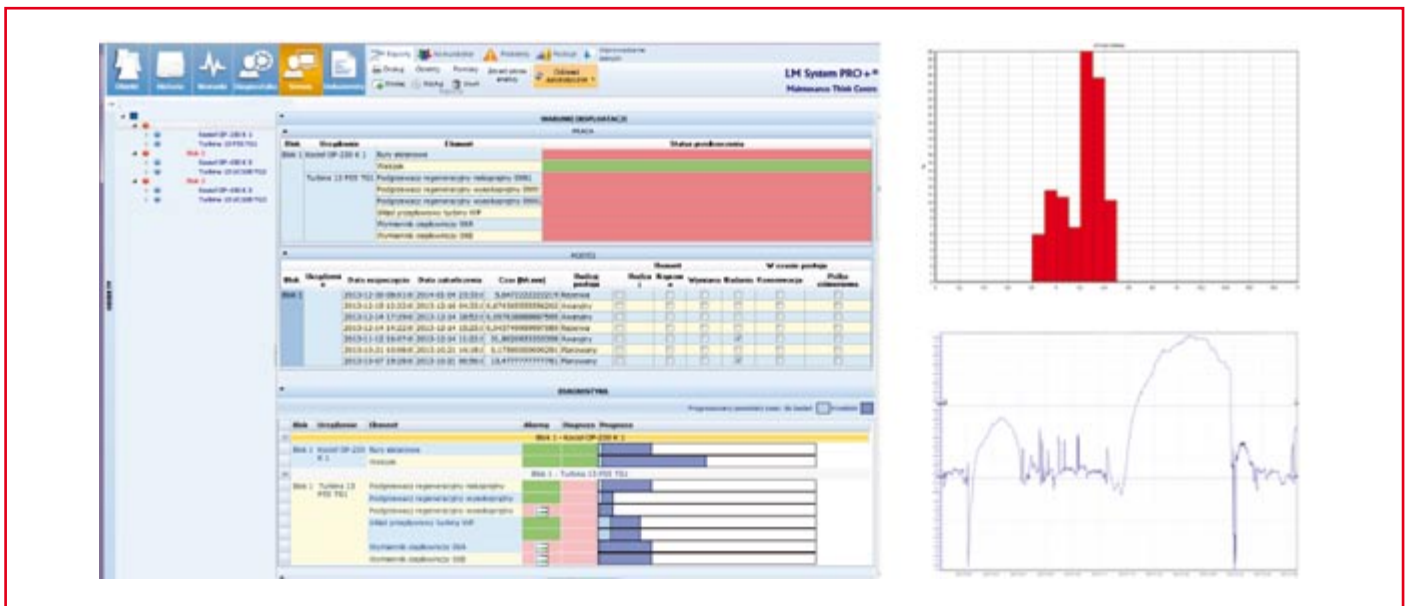
Rys. 6. Nadzór diagnostyczny – monitorowanie obiegu wodno-parowego

Na rysunku nr 6 przedstawiono przykładowy wygląd generowanego raportu uwzględniającego warunki eksploatacji, diagnostykę i warunki wodno-parowe przedstawione w graficzny sposób. Informacje wynikające z opracowywanego okresowo raportu ułatwiają podejmowanie kluczowych decyzji dotyczących eksploatacji bloku i racjonalne planowanie prac remontowych:

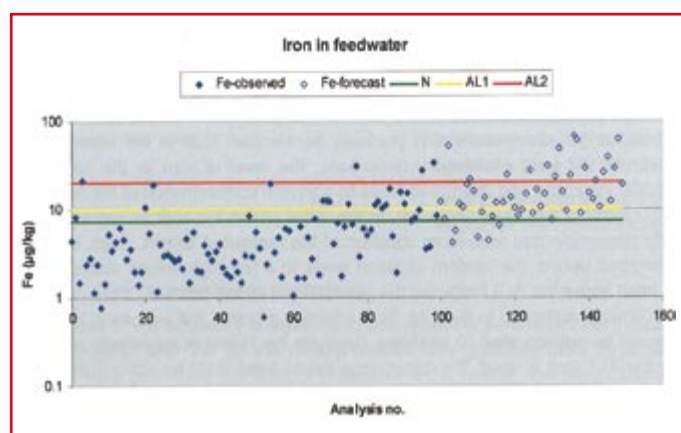
Na poniższym schemacie można zaobserwować, że zastosowanie wyżej opisanego mechanizmu pozwoliło na wykrycie zagrożenia (zwiększona zawartość żelaza) już przy 70 analizie, natomiast przekroczenie AL1 nastąpiło dopiero przy 85-90 analizie. Bufor czasowy jaki dostaje do ręki eksploatator urządzenia pozwala na podjęcie działań eliminujących zagrożenie praktycznie zanim ono wystąpi bądź jego „siła” oddziaływania jest jeszcze niewielka.
