## **Mikroskopowa ocena stanu powierzchni stopów żelaza po korozyjno – erozyjnym zużyciu**

**Słowa kluczowe:** Stopy żelaza stosowane na elementy pomp, Korozyjno – erozyjne zużycie, Stanowisko do badań zużycia korozyjno-erozyjnego,

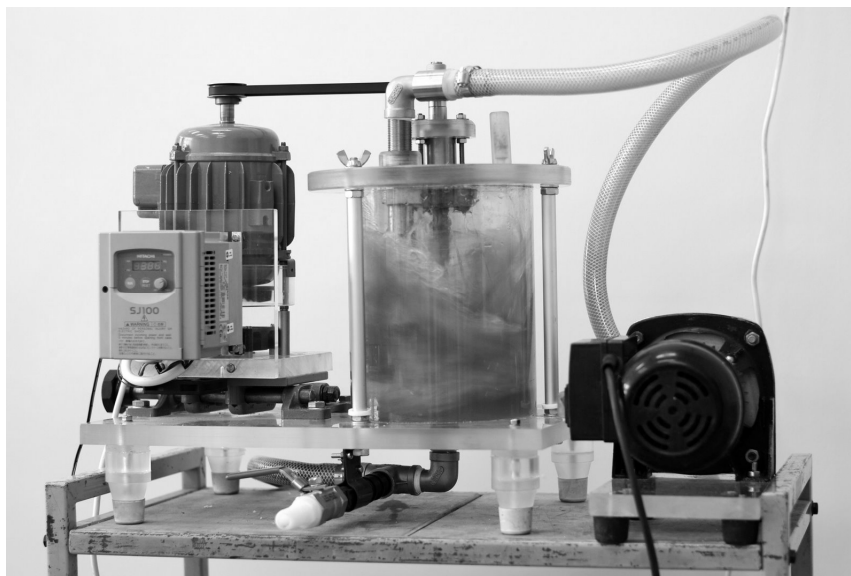
**Rys. 1.** Widok skonstruowanego stanowiska badawczego [6]
