## **Instrukcja laboratorium z ochrony środowiska**

### **Temat ćwiczenia: Tereny poeksploatacyjne – przykłady terenów nie zrehabilitowanych i zrehabilitowanych**

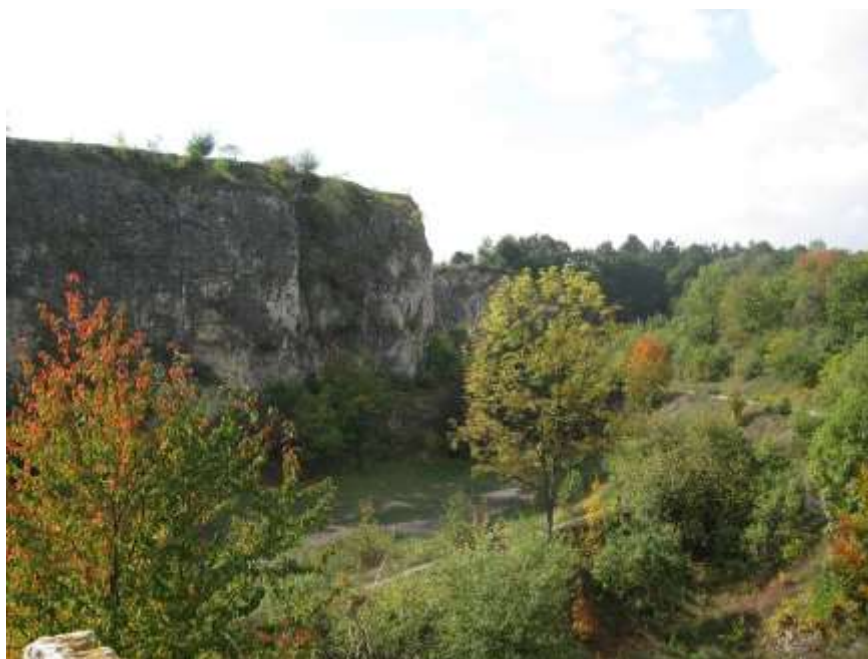
Zarówno na terenie Krakowa, jak i w jego pobliżu znajduje się wiele nieczynnych kamieniołomów wapienia. Są nimi między innymi wyrobiska położone w rejonie Skalek Twardowskiego w południowo-zachodniej części Krakowa (Rys. 1). Są one obecnie miejscem wypoczynku krakowian. Od 1906 roku wydobywano tam wapień dla Krakowskich Zakładów Sodowych Solvay. Początkowo eksploatacja nie zeszła poniżej poziomu wód podziemnych i nie było konieczności odwadniania. Obecnie ściany tego wyrobiska są znanym miejscem wspinaczkowym.

Rys. 1. Wyrobisko po wydobyciu wapienia w rejonie Skalek Twardowskiego  
(fot. M. Pawul)

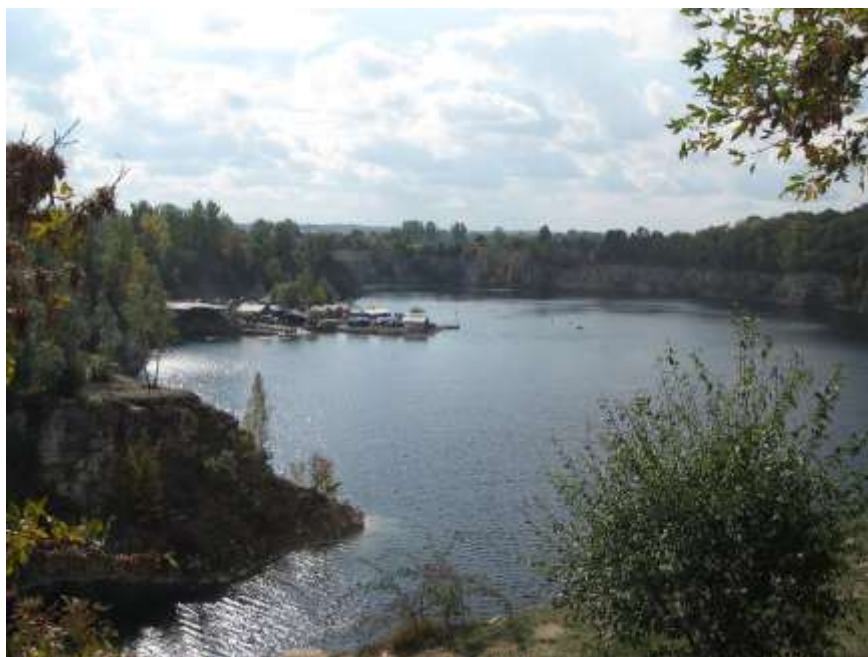
Eksploatacja w kamieniołomie „Zakrzówek” rozpoczęła się w 1953 roku i trwała do 1991 roku. Zakończono ją w związku z likwidacją KZS Solvay. Ponieważ eksploatacja zeszła poniżej poziomu wód podziemnych, konieczne było odwadnianie wyrobiska. Odwadniania zaprzestano w listopadzie 1992 roku i odkrywka zaczęła wypełniać się wodą. Proces ten trwał pięć lat. W jego wyniku powstał akwen wodny o powierzchni 12 ha (rys. 2). Obecnie poziom wody jest ustabilizowany.

Rys. 2. Akwen wodny w wyrobisku po eksploatacji wapienia – kamieniołom „Zakrzówek” (fot. M. Pawul)

W rejonie kamieniołomu warstwę wodonośną stanowią wapienie górnej jury, tworzące zbiornik szczelinowo-krasowy. Przed rozpoczęciem eksploatacji źródłem zasilania warstwy wodonośnej były infiltrujące opady atmosferyczne. Po rozpoczęciu odwadniania powstał lej depresji wokół odkrywki, nastąpiło obniżenie zwierciadła wód podziemnych do poziomu niższego o 25-27 m niż poziom wody w Wiśle. Spowodowało to infiltrację do wyrobiska wód wiślanych, których udział w ogólnym bilansie wód dopływających do wyrobiska wynosił od 40% do 50%. Niestety wody Wisły były w tym czasie mocno zanieczyszczone przez słone wody dołowe, pochodzące z kopalń węgla kamiennego na Górnym Śląsku, a co za tym idzie, również zasolenie wód powstającego zbiornika „Zakrzówek” było wysokie. Obecnie poziom wody w zbiorniku jest wyższy od poziomu wody w Wiśle o 1,5-2 m. Kierunek przepływu wód pomiędzy zbiornikiem i Wisłą uległ zmianie i wody ze zbiornika przepływają do Wisły. Akwen zasilany jest bezpośrednio przez wody opadowe oraz wody opadowe infiltrujące z

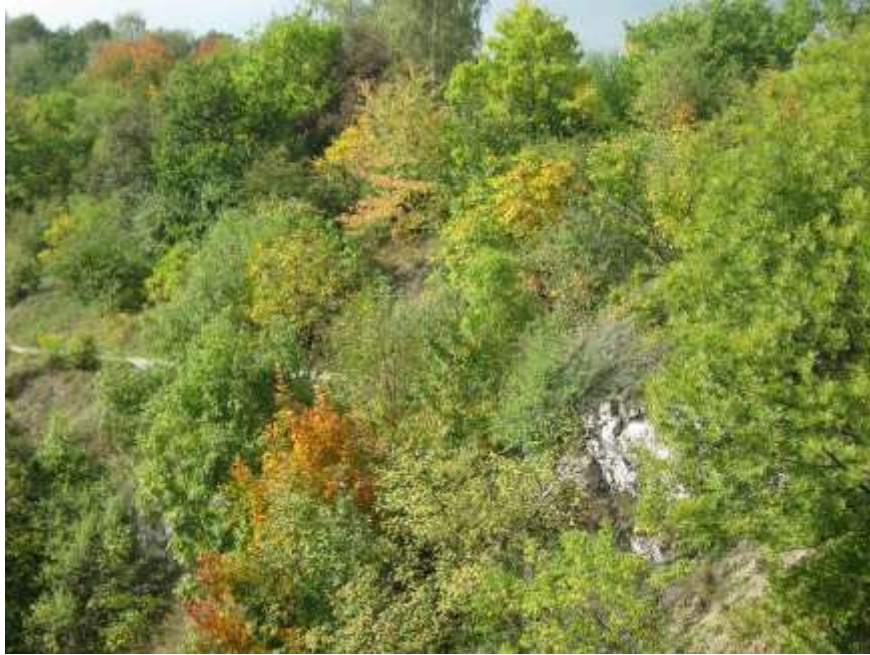
Teren wyrobisk nie został zrekultywowany. W ich otoczeniu znajdują się hałdy pozostałe po eksploatacji wapienia. Roślinność, którą można zobaczyć w rejonie Zakrzówka, pojawiła się samorzutnie w wyniku naturalnej sukcesji (Rys.3).

Rys. 3. Roślinność w kamieniołomie w rejonie Zakrzówka – przykład naturalnej sukcesji (fot. M. Pawul)

Teren nie został zabezpieczony. Strome ściany stanowią zagrożenie dla odwiedzających kamieniołomy. Brak jest przygotowanych ścieżek spacerowych, rowerowych, ławek, koszy na odpady, sanitariatów itp. Powstały w wyniku zalania odkrywki akwen nie jest przystosowany do warunków kąpieliska. Skalne ściany grożą obrywami skalnymi. W zbiorniku można nurkować. Osiąga on głębokość do 30 m.

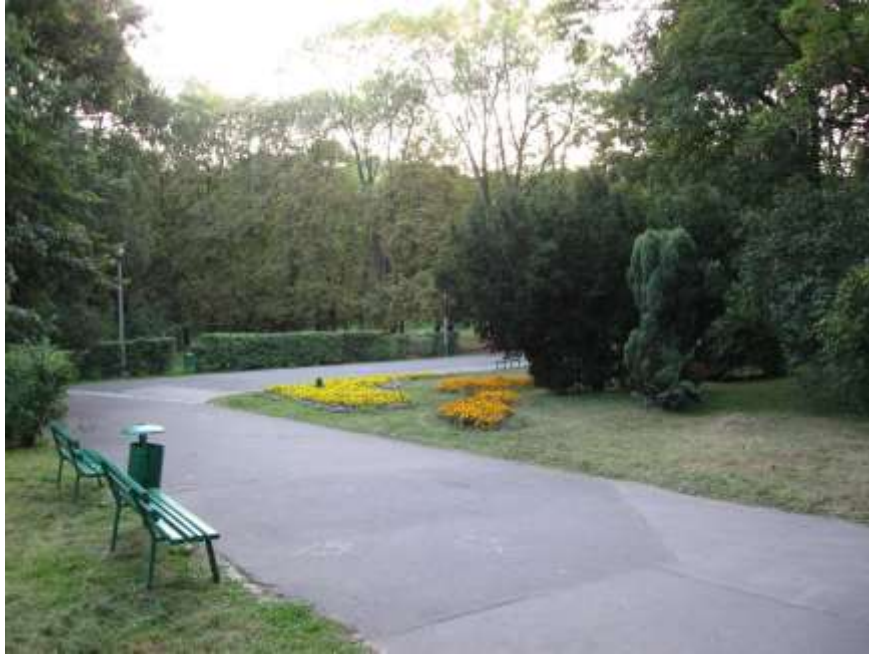
Park Bednarskiego (rys. 4) powstał w 1896 roku w miejscu dawnego kamieniołomu wapienia w rejonie krakowskich Krzemionek.

Rys.4. Park Bednarskiego w Krakowie (fot. M. Pawul)

Inicjatorem założenia parku był Wojciech Bednarski, radny miasta Podgórze i dyrektor szkoły w Podgórzu. Pomysł założenia parku w nieczynnym kamieniołomie wyprzedzał o wiele lat ówczesną wiedzę techniczną i ekologiczną. Na dno kamieniołomu nawieziono kilkumetrową warstwę ziemi i na tak przygotowanym podłożu nasadzono roślinność. Pozwoliło to również zniwelować różnice wysokości pomiędzy dnem kamieniołomu a wysokością jego ścian. Park urządany był w kilku etapach. W kolejnych latach włączano do niego przylegające do dawnego wyrobiska tereny. Starsza część parku ma charakter neoklasycy, młodsza zaś modernistyczny. W parku rośnie około stu gatunków drzew i krzewów, w tym egzotyczny tulipanowiec amerykański. Każda z alejek w starszej części parku została obsadzona innym gatunkiem drzewa. Roślinność została wkomponowana w krajobraz kamieniołomu. Skalne ściany otaczające park podnoszą jego atrakcyjność (rys. 5). Dzięki położeniu parku w zagłębieniu kamieniołomu panuje tam cisza, pomimo otaczających go ruchliwych ulic. Park stał się miejscem lęgowym wielu ptaków. Jest także siedliskiem dla małych zwierząt leśnych. Park tworzy samowystarczalny i rozbudowany ekosystem. Na skalnych ścianach można zauważyć wpływ naturalnej sukcesji roślinności. Jest miejscem w pełni przystosowanym do wypoczynku i rekreacji. W parku znajduje się wiele ławek, plac zabaw, a także boisko do piłki nożnej [Zachariasz, 2003].

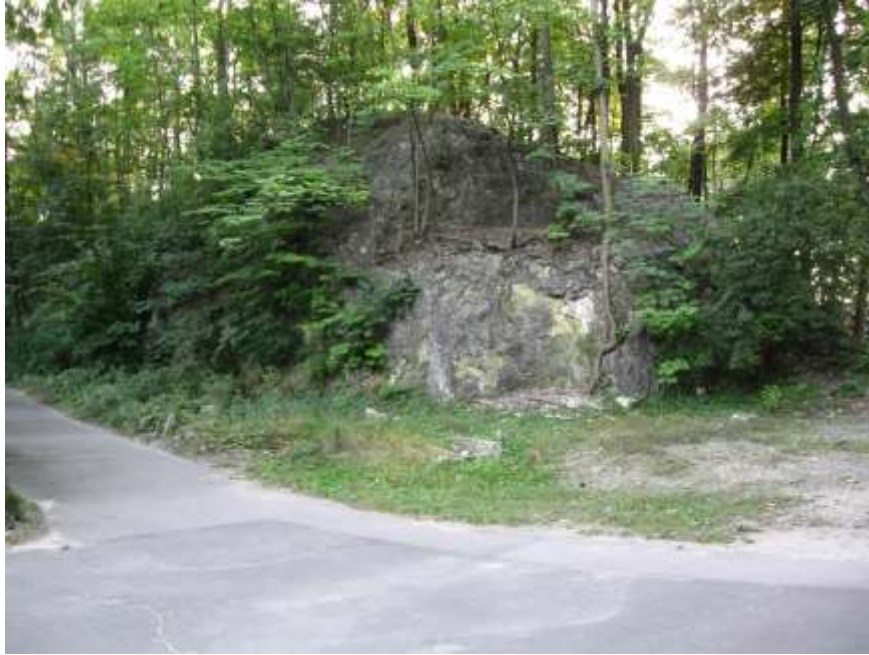
Rys. 5. Park Bednarskiego w Krakowie, fragment ściany kamieniołomu (fot. M. Pawul)
